# Aardbevingen en constructies

NGO creatieve sessie: Aardbevingen

April 2017

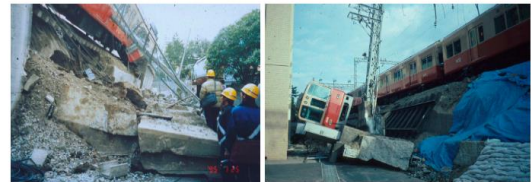
**(L) Leaning (gravity) type wall at Sumiyoshi site**

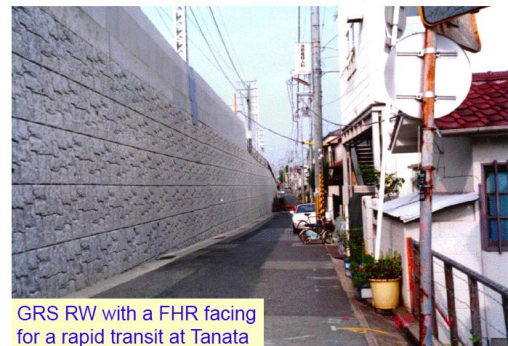
**Immediately after completion, 1992**

GRS RW with a FHR facing for a rapid transit at Tanata

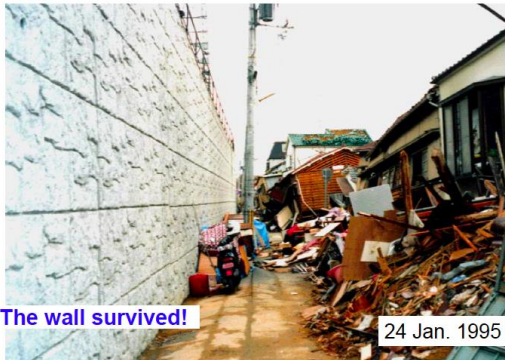
A week after the 1995 Kobe Earthquake

The wall survived!

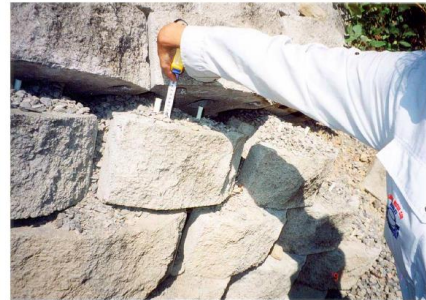
Too short connection pins;

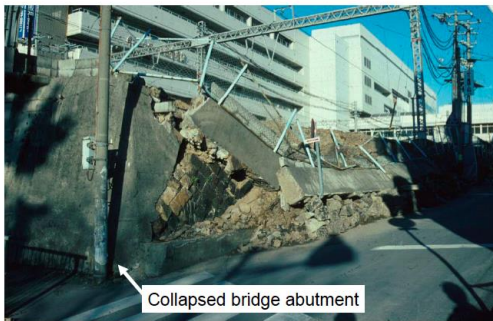
Standardized bridge abutment type for railways,  
a number of this type of abutment were constructed or  
are being planned.
